La riapertura al traffico della Strada Provinciale 98 in provincia di Bolzano: un esempio di quando l'ottima collaborazione tra Imprese esecutrici, Progettisti, Direzione dei Lavori e Committenza si unisce all'esperienza e al know-how

INNALZAMENTO, RISANAMENTO E RINFORZO DEL PONTE SUL RIO SINIGO

Il ponte sul rio Sinigo, costruito tra il 1980 e il 1982, si trova sulla S.P. 98 al km 31+650 nel comune di Avelengo (BZ) a una quota di circa 1.250 m s.l.m..

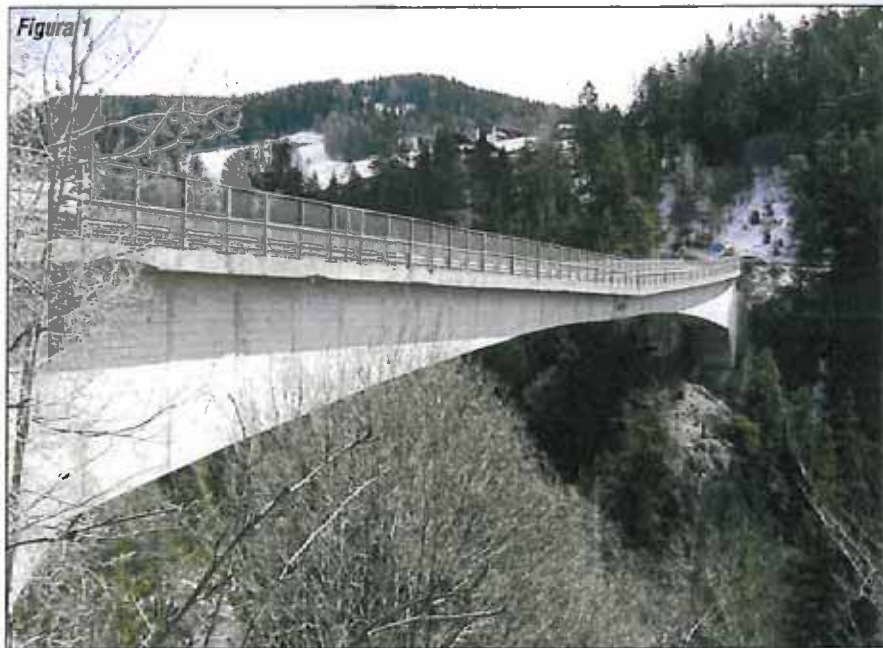
Figura 1

Si tratta di un ponte ad arco a tre cerniere alto 106 m con una luce di 125 m, una freccia prevista in progetto di 11,25 m, con contrappesi di 14 m di lunghezza ciascuno, oltre le cerniere di imposta, per una lunghezza complessiva di 153 m.

La trave a cassone con larghezza di 5,0 m ha due sbalzi simmetrici all'estradosso a reggere la carreggiata di 8,20 m di larghezza complessiva. L'altezza della trave varia in modo uniforme da 12,80 m all'imposta a 2,20 m in chiave (Figura 2). In fase di realizzazione, dopo la costruzione dei contrappesi ancorati provvisoriamente alla roccia e del primo concio, la travata è stata eseguita simmetricamente con il metodo dei conci in avanzamento fino alla chiusura in chiave. Trattasi, in particolare, di una trave in c.a. precompresso con la peculiarità che, mentre i contrappesi e il primo concio sono stati realizzati in calcestruzzo normale (da progetto: $R'_{bk} \geq 350 \text{ kg/cm}^2$), la parte centrale in campata - su una lunghezza di circa 114,60 m - è stata realizzata in calcestruzzo alleggerito (da progetto: $R'_{bk} \geq 380 \text{ kg/cm}^2$).

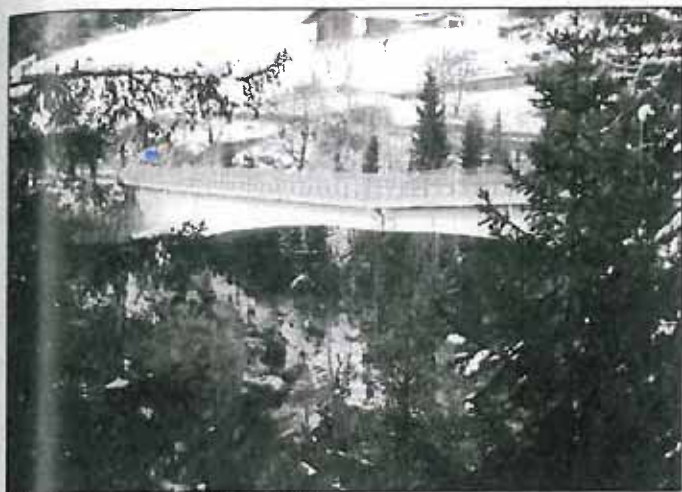
Figura 3 - Il ponte nell'anno 2006

Già nei primi anni successivi alla costruzione, era stato constatato un inconsueto e forte abbassamento permanente del ponte in chiave nell'ordine di grandezza di circa 0,50 m; tale forte flesso in chiave era facilmente riconoscibile già a occhio nudo (Figura 3).

Il motivo dell'abbassamento eccessivo in chiave si suppone risieda nella sottovalutazione delle deformazioni viscoso e di ritiro del calcestruzzo alleggerito e nel conseguente errore di costruzione relativo alla predisposizione di una "monta" insufficiente in fase esecutiva.

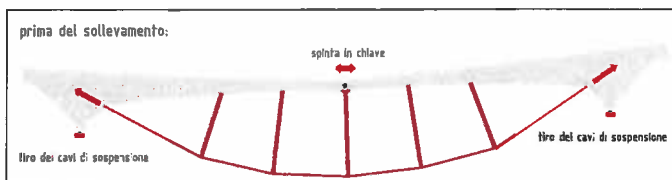
Figure 5A e 5B - Il concetto del sollevamento

- ◆ l'innalzamento della trave dell'arco in chiave e il conseguente ripristino della livelletta del ponte attraverso il tensionamento dei cavi di sospensione negli ancoraggi e il contemporaneo allargamento del giunto centrale mediante martinetti idraulici (Figura 5);
- ◆ un aumento della capacità portante grazie all'inserimento della tensostruttura che porta a un raddoppio dell'effetto leva;
- ◆ il mantenimento della funzione originale e dell'ordine di grandezza delle sollecitazioni degli elementi strutturali esistenti.

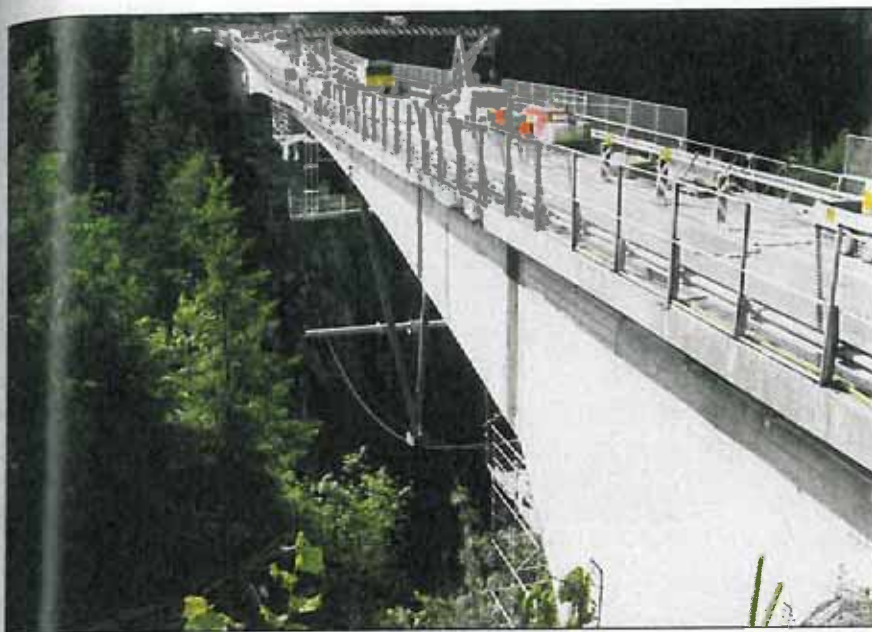
Figura 7 - Il montaggio dei puntoni in acciaio a V per la sospensione

2. esecuzione e montaggio dei sostegni a V per la sospensione (Figura 7). I puntoni con le selle per i cavi di pretensionamento sono fissati in posizione con fune spiroidale;

- ◆ la predisposizione di un portale di altezza minima 4,00 m che consentisse il posizionamento dei puntoni all'intradosso mantenendo il traffico sul ponte (Figura 7);
- ◆ lo sviluppo insieme alla ditta DOKA di un cassero apposito che potesse fungere anche da piano di lavoro oltre che da cassero per l'allargamento della soletta (Figura 13);
- ◆ la predisposizione di un ponteggio particolare che in fase di allargamento del giunto centrale potesse adattarsi alle nuove condizioni;
- ◆ gli spostamenti provvisori delle infrastrutture presenti sul ponte (Figura 14).

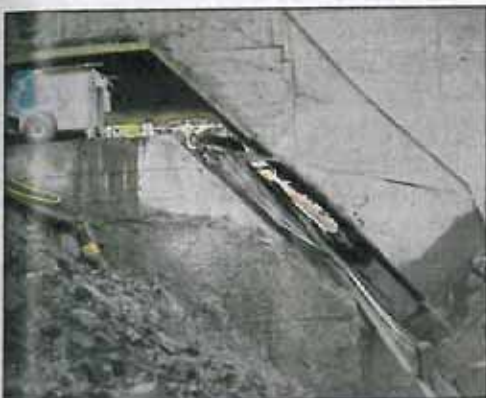
Figura 8 - La demolizione delle parti sotto i contrappesi dietro la cerniera di imposta

3. preparazione delle zone di appoggio per il sollevamento in chiave:
 - a. demolizione delle parti sotto i contrappesi dietro la cerniera di imposta al fine di consentire la libera rotazione della cerniera, visto che in fase di sollevamento è previsto l'abbassamento dei contrappesi di circa 15 cm (Figura 8);

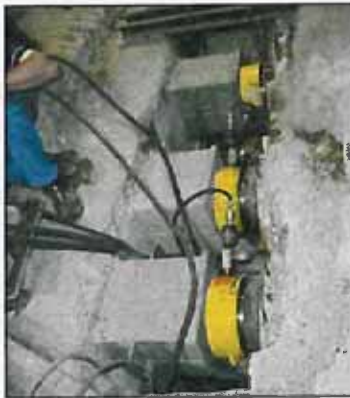
Figura 9 - Il posizionamento dei martinetti idraulici in chiave

4. infilaggio dei cavi per la sospensione e predisposizione dei martinetti idraulici per la pretensione;
5. preparazione del giunto centrale per il sollevamento. Montaggio di un perno di sicurezza costituito da un tubo in acciaio di grande spessore passante nel passo d'uomo esistente per impedire spostamenti trasversali in fase di sollevamento. Montaggio di sette martinetti idraulici da 400 t ciascuno per l'allargamento del giunto centrale (Figura 9).

6. Sollevamento: è stato pianificato mediante la ripetuta messa in pretensione dei cavi di sostegno in parallelo all'allargamento graduale in chiave mediante sette martinetti idraulici. Con una spinta totale sui sette martinetti di circa 20.000 kN, alla fine dell'operazione si è raggiunto un allargamento del giunto centrale di 18 cm. La pretensione dei cavi di sospensione ammontava a $8 \times 1.010 \text{ kN} = 8.080 \text{ kN}$. Il sollevamento in corrispondenza del giunto centrale misurava successivamente all'innalzamento 78 cm. Tale valore avrebbe consentito al ponte di raggiungere dopo l'abbassamento dovuto ai carichi permanenti in quel momento ancora da applicare (soletta allargata, strutture per marciapiede, pavimentazione, ecc.), la quota di progetto finale;

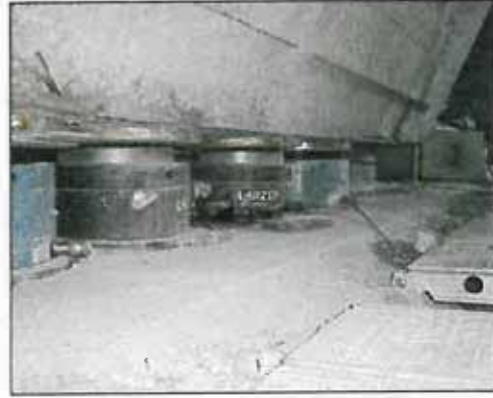
Figura 10 - La sostituzione degli apparecchi di appoggio

8. Sostituzione degli apparecchi di appoggio esistenti con appoggi fissi a calotta sferica (Figura 10). La particolarità dei nuovi appoggi è data dal fatto che l'appoggio per i carichi verticali e quello retrostante per i carichi orizzontali vengono posizionati in modo tale che il punto centrale delle due sfere corrisponda, al fine di ottenere una cerniera ideale.

La sostituzione delle coppie di appoggi è stata pianificata sollevando la struttura di pochi millimetri mediante martinetti idraulici posizionati tra gli appoggi definitivi, a seguire il taglio degli appoggi esistenti, il risanamento delle superfici d'appoggio, l'inserimento dei nuovi apparecchi di appoggio l'inghisaggio degli stessi con malte speciali. Sono stati installati appoggi fissi a calotta sferica con una portata caratteristica massima di 21.500 kN in asse dell'appoggio e 2.000 kN perpendicolare all'asse dell'appoggio. Il raggio della sfera misura solamente 1.035 mm.

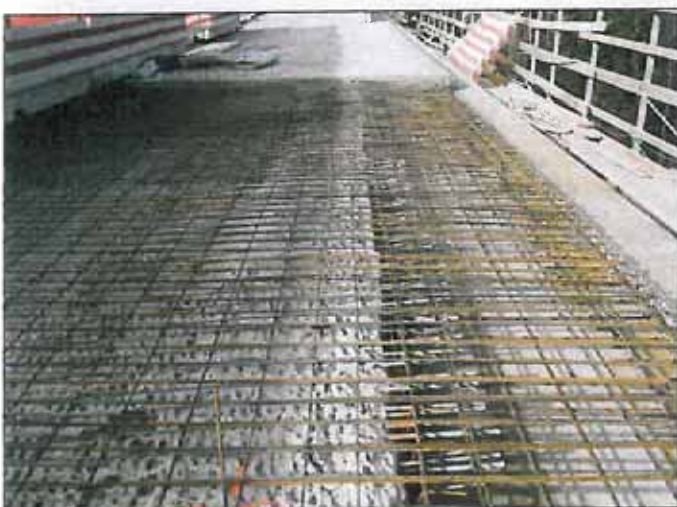
Figura 12 - L'allargamento della soletta

12. esecuzione su una corsia della nuova soletta per la nuova carreggiata allargata (Figura 12). Esecuzione in più fasi, sempre simmetricamente rispetto alla chiave dell'arco;

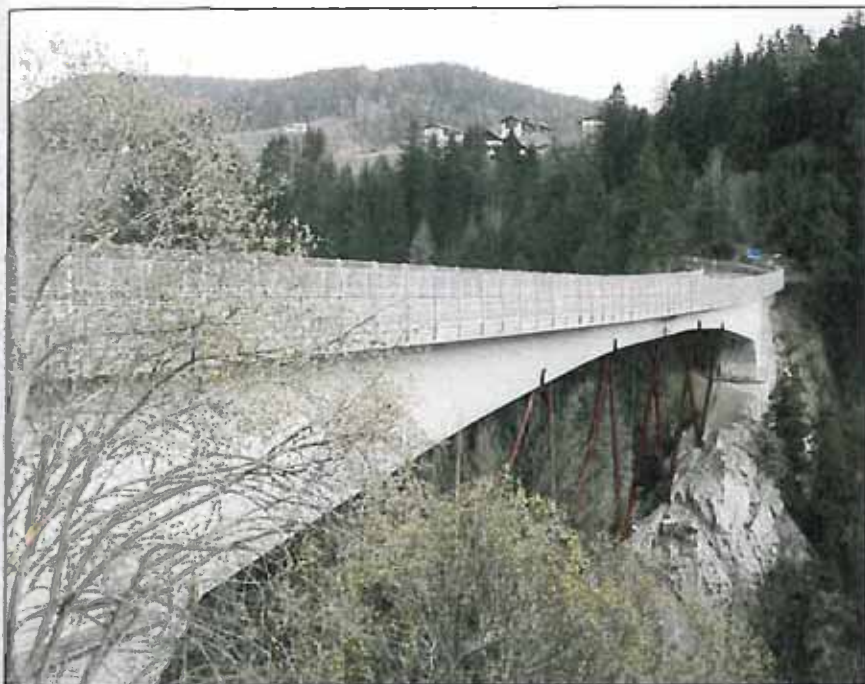
Figura 15 - Il ponte ristrutturato

Dopo la fine dei lavori (Figura 15), il 17 Maggio scorso sono state eseguite le prove di carico per il collaudo statico.

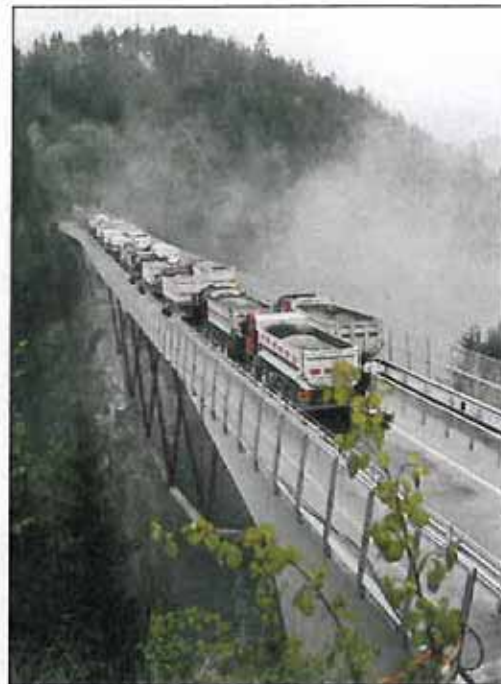
Figura 16 - La prova di carico

In tutto si sono posizionati sette autocarri da 33 t e otto da 42 t, così si è applicato un carico totale di 567 t (Figura 16). Il carico è stato applicato in più fasi, rilevando in 14 punti in tempo reale la deformazione verticale. Così si è stati in grado di costruire per ogni fase di carico la linea della deformata in asse della strada e la rotazione torsionale in chiave dell'arco. Per la misurazione si è utilizzata una livella a tubo elettronica.

La deformazione massima rilevata in chiave a pieno carico misurava 70 mm, mentre la freccia teorica a pieno carico risultava essere 125 mm.

La struttura reale quindi ha un comportamento più rigido di quanto stimato nel modello di calcolo. Il motivo di questa differenza è da ricercarsi in gran parte nel fatto che nel modello di calcolo le solette con la trave di bordo per i due marciapiedi sono state considerate solo come carico e non come elemento strutturale, che dà un proprio contributo a vantaggio della rigidità della struttura.

La struttura del ponte ha reagito in modo quasi perfettamente elastico e le deformazioni residue dopo lo scarico risultavano inferiori al 5% della deformazione massima subita.
